Janvier 2015

RUI Chameran-Lebeau

Rapport d'audit de potentiel
piétonnier actif et sécuritaire
(PPAS)

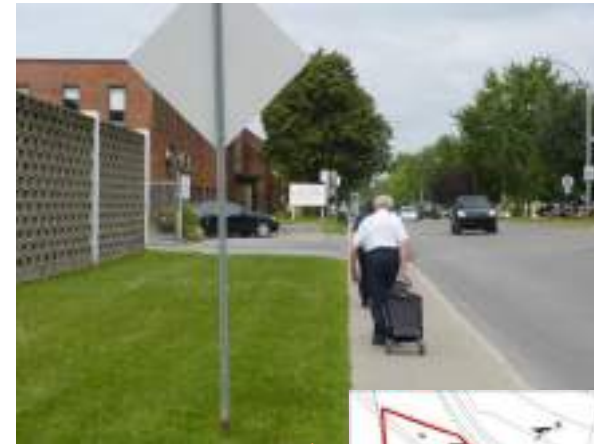
Figure 3: Le trottoir de moins de 1,7 m sur le boulevard Jules Poitras ne permet pas aux deux personnes âgées de circuler côte à côte.

- d'ajouter un lien piéton sur le tronçon est du boulevard Jules Poitras et la sortie d'autoroute;
- d'élargir les trottoirs lors d'un réaménagement pour faciliter le déplacement côte à côte et y mettre des espaces tampon;

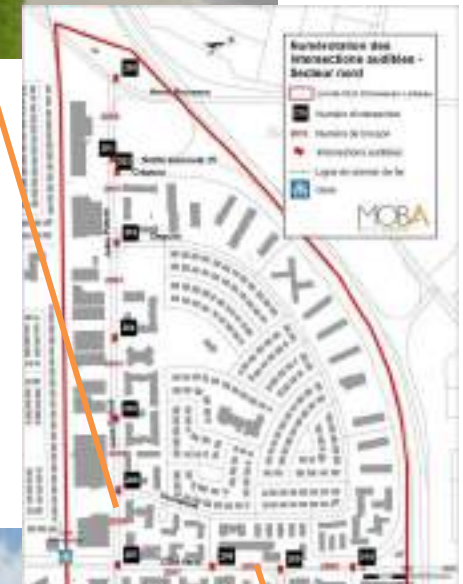
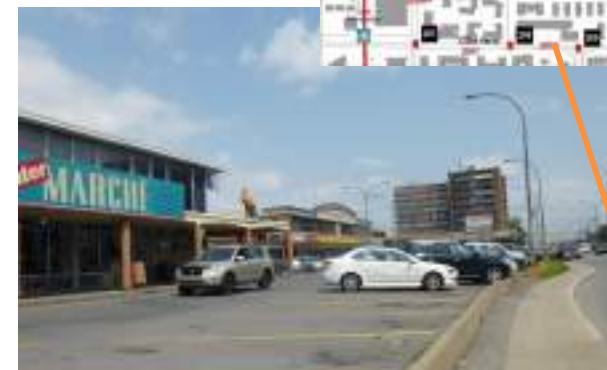
Figure 4 : Sur plusieurs tronçons, la marche ne peut être considérée comme agréable en raison des entrées charretières, du manque de végétation, des trottoirs étroits, de l'architecture et de l'entretien des immeubles peu intéressants.

- de végétaliser davantage les espaces pour piétons afin d'augmenter la présence d'ombre et d'améliorer la qualité visuelle de l'espace;
- de favoriser le passage du piéton entre l'intersection qui relie aux équipements sportifs du cœur du secteur résidentiel Chameran et l'intersection des boulevards Jules Poitras et Thompson (à l'endroit où les automobiles peuvent actuellement faire demi-tour et qu'il n'y a pas d'arrêt) en ajoutant du marquage et d'autres mesures telles qu'un passage texturé ou surélevé, un refuge pour piéton sur le terre-plein, un bollard, un panneau passage pour piéton, etc.;

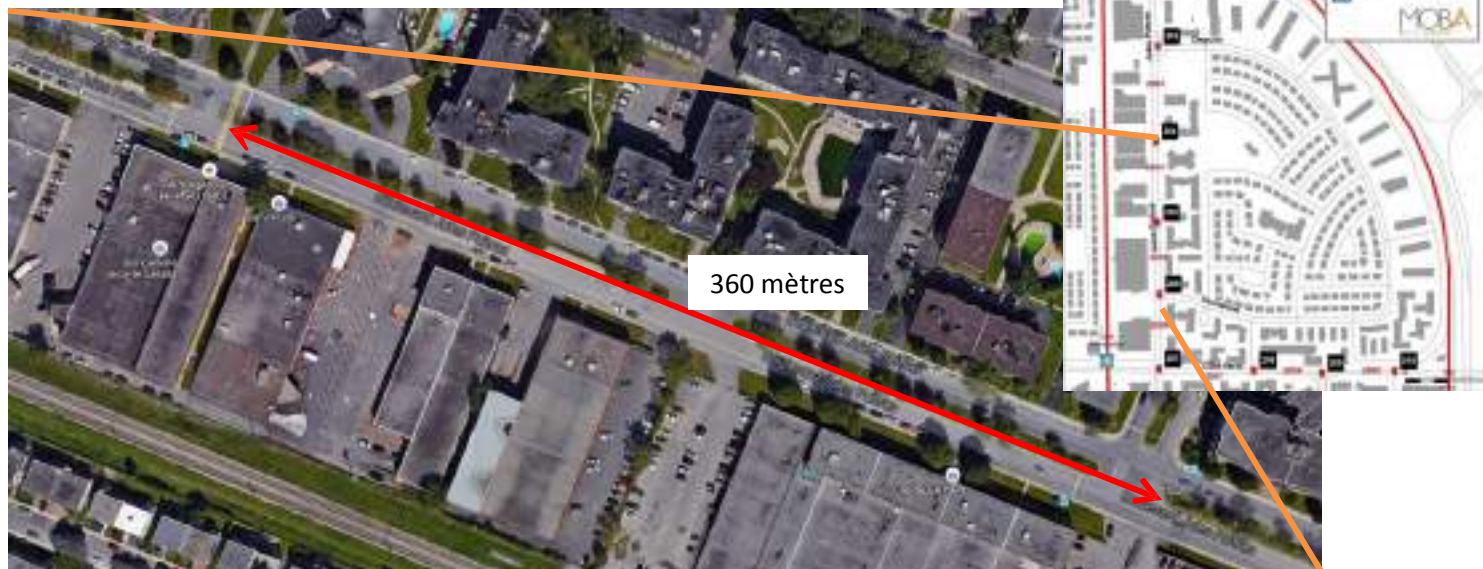
On notait aussi, à certains endroits, un manque d'aménagements dédiés aux piétons. En effet, 41 % des traverses auditées ne comptaient pas de passage pour piétons. Parmi les passages présents, les trois quarts étaient des lignes blanches parallèles. Aussi, entre l'intersection qui relie aux équipements sportifs du cœur du secteur résidentiel Chameran et l'intersection avec le boulevard Thompson figure une intersection où les automobiles peuvent faire demi-tour. Par contre, ni à cette intersection ni à celle croisant le boulevard Thompson, le piéton n'a de passage marqué, ce qui en fait un tronçon de 360 mètres sans passage pour piéton. Pourtant, on y trouve notamment des générateurs de déplacements piétons tels que des arrêts d'autobus, des multiplex résidentiels et des commerces (figure 5).

Figure 5: Un long tronçon sur le boulevard Jules Poitras ne comporte pas de passage pour piétons.

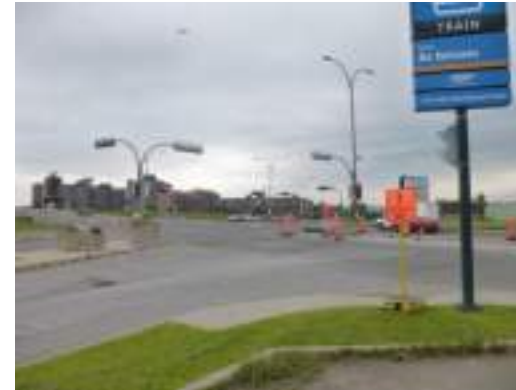
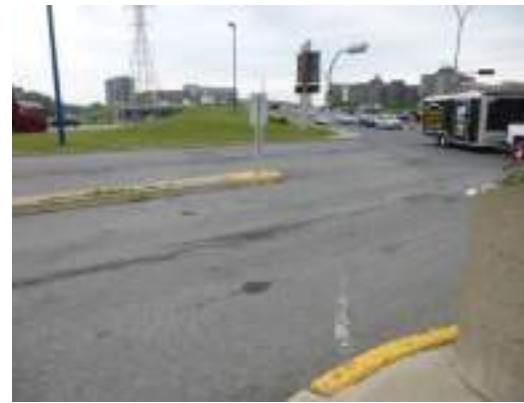
À proximité de la gare Du Ruisseau, l'intersection des boulevards Henri-Bourassa et Jules Poitras était en rénovation lors de l'étude. Plusieurs problématiques au niveau du piéton ont été soulevées pour ce qui est de la configuration d'alors (figure 6).

Pour la traverse au nord, il manquait un bateau pavé et celui présent était mal aligné tandis que la traverse à l'est ne comprenait ni de passage piéton ni de feu piéton (figure 7). Ces aménagements se traduisent par des inconforts pour le piéton. D'ailleurs, lors de la visite, nous avons observé que la configuration de la traverse sud faisait en sorte que les automobilistes ne laissaient pas passer le piéton même si la priorité lui revenait et que la ligne d'arrêt de la traverse à l'ouest n'était pas respectée, ce qui forçait le piéton à traverser entre les voitures. La traverse au coin sud-est de l'intersection ne laissait que peu de temps (9 secondes) pour traverser au piéton et, provenant du nord, le piéton n'avait pas l'option de peser sur le bouton signalant la présence du piéton.

Figure 6 : La configuration de l'intersection des boulevards Henri-Bourassa et Jules Poitras n'est pas adéquate pour les piétons. On dénote entre autres des problématiques au niveau du bateau pavé sur la traverse nord, une interdiction de passer sur la traverse est, peu de temps pour la traverse piéton au coin sud-est de l'intersection, des lignes d'arrêt et des priorités piétonnes non respectées.

- d'intégrer ces recommandations dans la mise à jour du Plan de transport local de Saint-Laurent;
- de revoir toute la configuration de l'intersection des boulevards Henri-Bourassa et Jules Poitras;

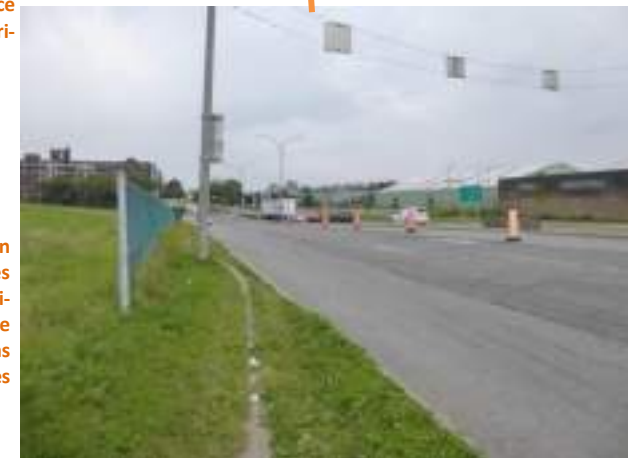
L'intersection tout juste au sud, au croisement de la sortie de l'autoroute 15 et du boulevard Jules Poitras, la traversée des piétons n'est pas favorisée pour trois des quatre traverses vu la sortie d'autoroute. Par contre, un sentier informel sur le gazon bordant le boulevard du côté est témoigne d'un besoin de trottoir et d'une utilisation réelle de ce côté de tronçon et de l'intersection (figure 8).

Figure 8 : Le sentier informel sur le tronçon à l'est du boulevard Jules Poitras entre les intersections des boulevards Henri-Bourassa et Jules Poitras et de la sortie de l'autoroute 15 et du boulevard Jules Poitras témoigne d'un besoin de la part des piétons.

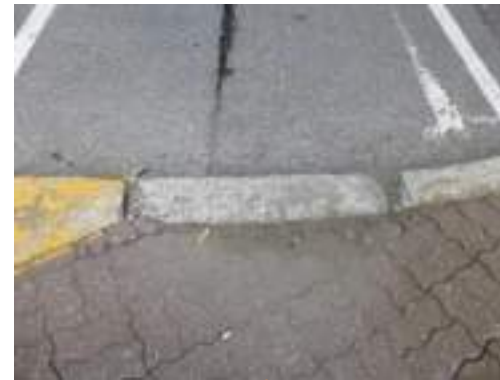
Parmi les 34 traverses évaluées dans le secteur, 22 étaient munies de feux de circulation parmi lesquels 16 comptaient un feu piéton soit 47 % des traverses analysées. Au moment de faire l'étude, le marquage était dans 55 % des cas peu visible pour ce qui est des passages pour piétons et dans 48 % des cas peu visible pour les lignes d'arrêt. Il a été noté qu'une dizaine de bateaux pavés présentaient des problèmes au niveau de l'accessibilité soit par leur absence, soit par leur état (figure 9).

Figure 9 : Comme ce bateau pavé se trouvant à l'intersection des boulevards Côte-Vertu et Jules Poitras, plusieurs bateaux pavés présentaient des problèmes au niveau de l'accessibilité.

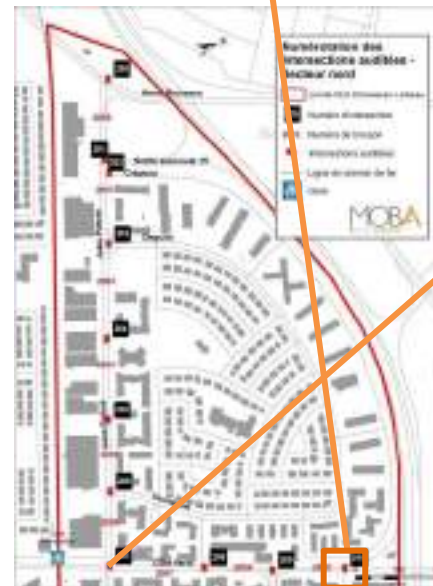
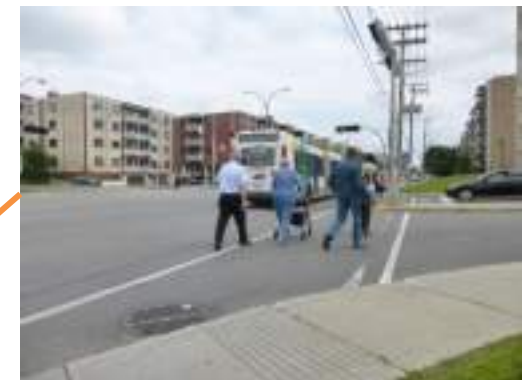
Les piétons doivent en moyenne traverser six voies effectives pour se rendre à l'autre rive et doivent généralement le faire pour les quatre traverses composant une intersection. Toutefois, certaines intersections se démarquent en arborant certaines particularités pouvant nuire aux piétons. À l'intersection des boulevards Jules Poitras et Côte-Vertu par exemple, il n'y a pas de feu piéton au sud de l'intersection. Pourtant, une grande quantité de piétons y traversent puisqu'il y a entre autres un arrêt d'autobus de la ligne 121 juste au coin (figure 10).

Figure 10 : La traverse sud de l'intersection des boulevards Jules Poitras et Côte-Vertu n'arbore pas de feu pour piétons, mais comme l'autobus 121, entre autres, a un arrêt juste avant l'intersection, beaucoup de piétons doivent la traverser.

- d'ajouter un feu piéton au sud de l'intersection des boulevards Jules Poitras et Côte-Vertu;
- de mettre des voies cyclables sur le boulevard Jules Poitras qui, en plus d'offrir des voies réservées pour les cyclistes, permettraient de faire une zone tampon entre les automobilistes/autobus et les piétons.

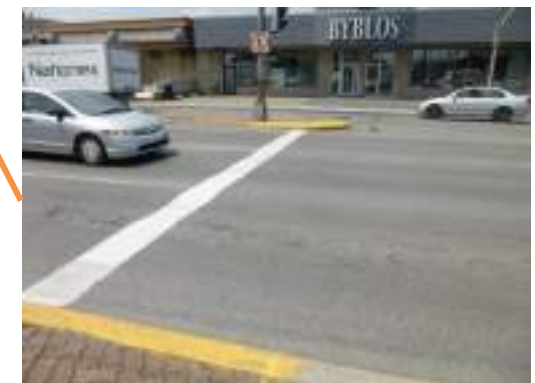
Aussi, la traversée à l'ouest de l'intersection est interdite aux piétons, pourtant elle se situe à proximité d'arrêts d'autobus, de la gare de train Montpellier de même que de nombreuses résidences. On retrouve la même situation à l'intersection des boulevards Côte-Vertu et Lebeau (figure 11).

Figure 11 : La traverse à l'ouest de l'intersection des boulevards Côte-Vertu et Lebeau ne permet pas, elle non plus, aux piétons de traverser. Elle est à proximité de centre d'achat où se trouvent entre autres une épicerie et plusieurs commerces de proximité.

- d'ajouter le droit de passer aux piétons sur le côté ouest des intersections des boulevards Jules Poitras et Côte-Vertu et des boulevards Côte-Vertu et Lebeau;

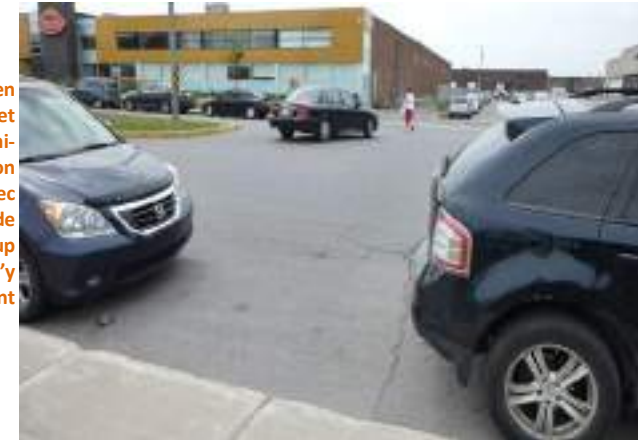
Le tronçon situé sur le boulevard Lebeau entre les rues Deslauriers et Benjamin-Hudon est très long (près de 590 mètres) et ne compte ni arrêt ni mesure favorisant la traversée des piétons. De surcroît, on trouve deux intersections considérées comme telles dans l'étude puisqu'elles permettent aux automobilistes de faire demi-tour. Pourtant, un grand générateur de déplacement se trouve à proximité et il s'agit de la boulangerie et pâtisserie Andalos. Surtout aux heures de grande affluence comme sur l'heure du dîner, beaucoup de personnes se déplacent au Andalos, autant des travailleurs des environs que des gens de l'extérieur du quartier, enfants et aînés compris. Étant donnée l'absence de mesures pour les piétons, ces derniers, souvent des automobilistes venant tout juste de se stationner sur l'un ou l'autre d'un côté de la rue, doivent se hasarder à franchir les 24 mètres et six voies qui les séparent du Andalos (figure 14).

Figure 14 : L'intersection en diagonale avec le Andalos permet aux automobilistes de faire demi-tour. Cette intersection achalandée, vu la proximité avec le Andalos, génère beaucoup de déplacements et donc beaucoup de piétons. Pourtant, on n'y trouve aucun aménagement facilitant sa traversée.

- d'intégrer ces recommandations dans la mise à jour du Plan de transport local de Saint-Laurent;
- d'ajouter des arrêts à l'intersection diagonale au Andalos et de favoriser le passage du piéton en ajoutant du marquage et d'autres mesures telles qu'un passage texturé ou surélevé, un refuge pour piéton sur le terre-plein, un bollard, un panneau passage pour piéton, etc.;

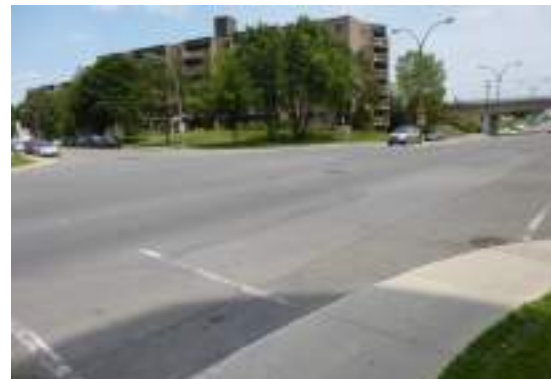
À l'exception de l'intersection Lebeau et Khalil-Gibran ainsi que les deux bordant le chemin de la Côte de Liesse, aucune intersection n'avait de passage pour piéton (figure 15). Ainsi, 75 % des traverses auditées ne comptaient pas de passage pour piétons. Au moment de l'étude, le marquage était, dans tous les cas, peu visible et parfois même complètement effacé autant les passages pour piétons que les lignes d'arrêt.

Figure 15 : L'intersection Lebeau et Khalil-Gibran est l'une des seules intersections du secteur sud à détenir des passages pour piétons (deux lignes blanches parallèles). Au moment de l'étude, le marquage était presque entièrement effacé.

- d'ajouter des passages piétons à toutes les intersections (marquage);
- de favoriser la traverse du piéton en ajoutant du marquage et d'autres mesures telles qu'un passage texturé ou surélevé, un bollard, un panneau ou un passage pour piéton afin de relier le boulevard Lebeau au sud et au nord du rond-point;

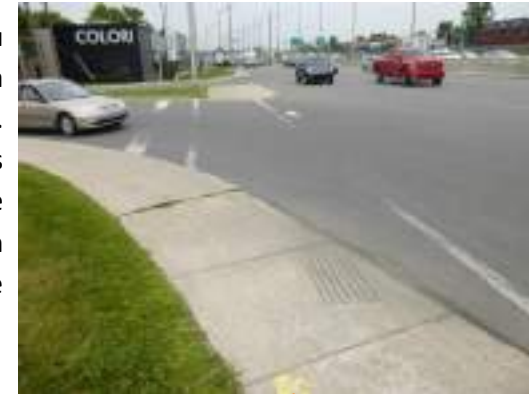
L'intersection de la rue Gagnon et du chemin de la Côte de Liesse était, lors de l'étude, peu fréquentée par les piétons. Effectivement, il y a peu d'intérêt à aller y marcher vu la proximité avec l'autoroute et le peu de générateurs de déplacements piétons s'y trouvant. Toutefois, il est à noter que la traverse est plutôt hasardeuse étant donné que les automobilistes ou les camions désirant s'engager sur le chemin de la Côte de Liesse s'avancent dans le passage pour piétons pour y parvenir. Le passage pour piéton avec son bateau pavé n'est également pas situé à l'endroit le plus court pour traverser ce qui expose le piéton plus longtemps à la circulation (figure 16).

Figure 16 : Le passage pour piéton à l'intersection de la rue Gagnon et du chemin de la Côte de Liesse n'utilise pas le chemin le plus court exposant le piéton plus longtemps à la circulation.

- d'ajuster la traversée de l'intersection de la rue Gagnon et du chemin de la Côte de Liesse pour faire le chemin le plus court.

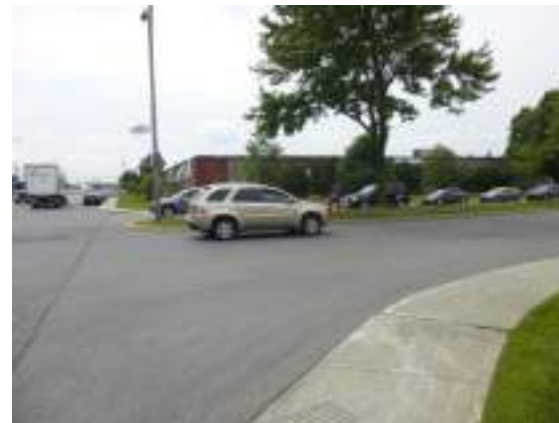
L'intersection du boulevard Lebeau et de la rue Benjamin-Hudon est probablement l'intersection la plus problématique en ce qui a trait au manque d'aménagement pour piéton. En effet, cette intersection est nécessaire pour tous les camions et automobiles désirant aller vers l'est ou encore pour rejoindre l'autoroute 40. Elle est aussi à proximité du Andalos, commerce générant beaucoup de circulation. En plus, les camions et les automobilistes ont pu prendre de la vitesse dans le long tronçon sans arrêt du boulevard Lebeau entre les rues Deslauriers et Benjamin-Hudon et arrivent donc à grande vitesse à la large intersection qui ne compte aucun passage pour piétons et des lignes d'arrêt invisibles. Ces éléments sont difficilement conciliables avec la sécurité des piétons d'autant plus qu'un arrêt d'autobus se situe au coin de l'intersection favorisant la venue de piétons.

Figure 17 : L'intersection du boulevard Lebeau et de la rue Benjamin-Hudon se situe à un endroit achalandé pour différentes raisons, pourtant on n'y trouve aucun aménagement piéton.

- de s'assurer que le marquage est bien présent pour les lignes d'arrêt à l'intersection du boulevard Lebeau et de la rue Benjamin-Hudon et de favoriser le passage du piéton en ajoutant du marquage et d'autres mesures telles qu'un passage texturé ou surélevé, un refuge pour piéton sur le terre-plein, un bollard, un panneau passage pour piéton, etc.;

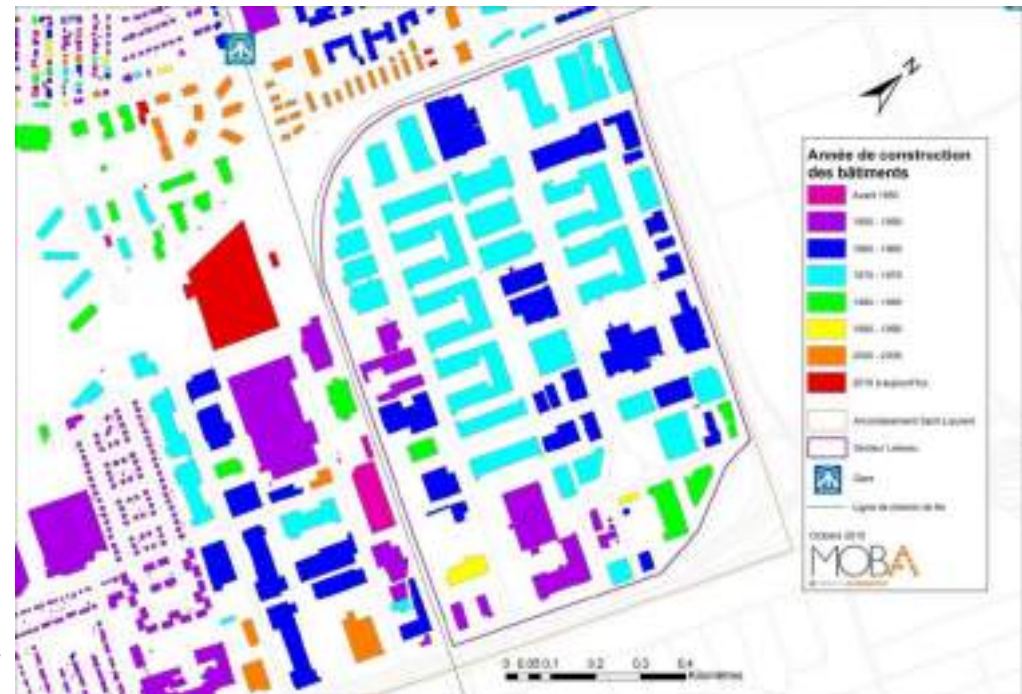
Les larges rues sans aucune mesure d'apaisement de circulation de même que l'absence de visibilité des panneaux de limites de vitesse favorisent la prise de vitesse de la part des automobilistes. Cette circulation rapide composée principalement de camions incite peu à la marche. L'absence d'espace tampon entre la circulation et les trottoirs, particulièrement ceux longeant la voie de service, fait en sorte que la marche n'est pas attirante pour le piéton. Il y a peu d'éléments architecturaux et paysagers d'intérêt et l'espace ne compte aucun mobilier urbain. On y trouve également peu d'espaces verts praticables et une présence d'arbre créant un peu d'ombre sur 56 % du trajet. Dans 78 % des cas, l'entretien des immeubles est bon malgré que les bâtiments manquent souvent d'esthétisme et sont vieillissants. Effectivement, comme le montre la figure 18, la très grande majorité des immeubles du secteur ont été construits dans les années 1970 ou avant. Vu l'âge avancé de la majorité des bâtiments qui se trouvent dans le secteur Lebeau, on y trouve un grand potentiel en termes de reconversion et de revitalisation industrielles qui pourrait sans contredit intégrer davantage d'aménagements pour piétons, entre autres.

Figure 18: Le secteur Lebeau est une zone industrielle vieillissante qui représente un grand potentiel de reconversion et de revitalisation qui pourrait éventuellement intégrer davantage d'aménagements pour piétons.

- de reconverter et de revitaliser le secteur bâti vieillissant en confiant davantage de place pour les aménagements piétons;
- d'ajouter des éléments architecturaux ou végétaux intéressants sur le boulevard Lebeau;

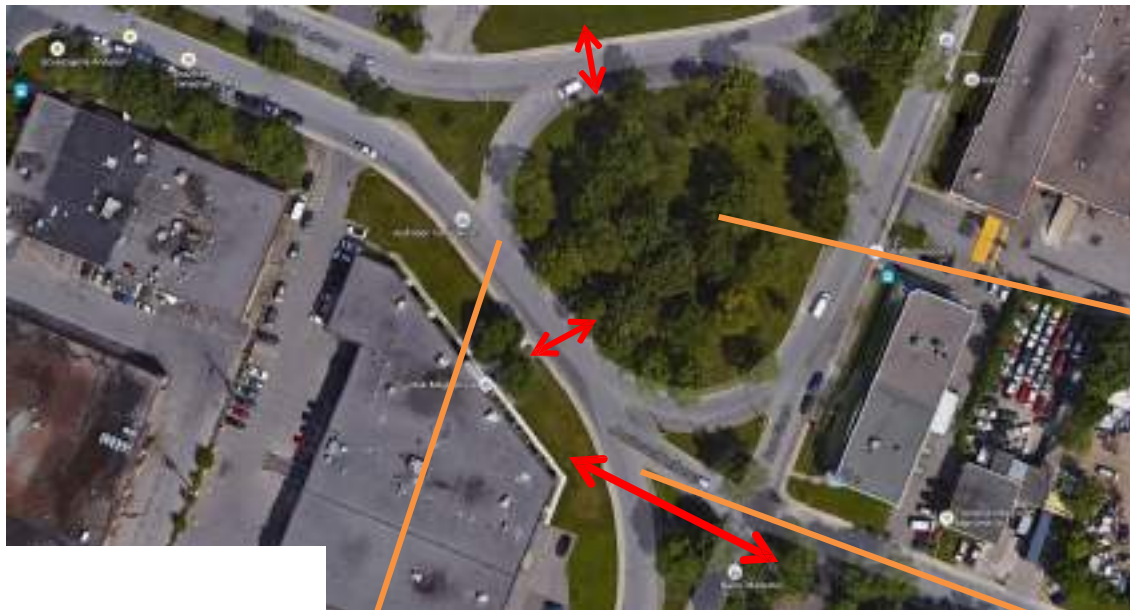
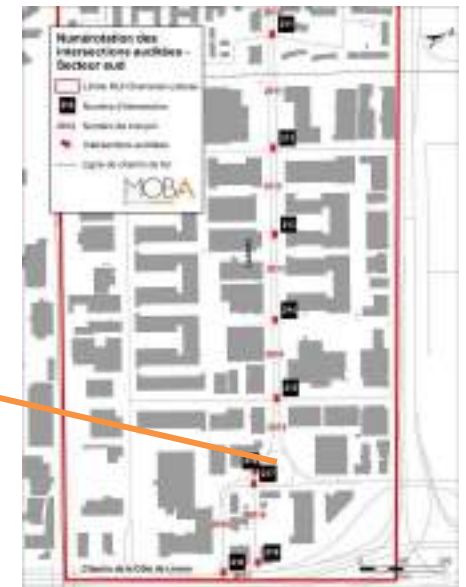
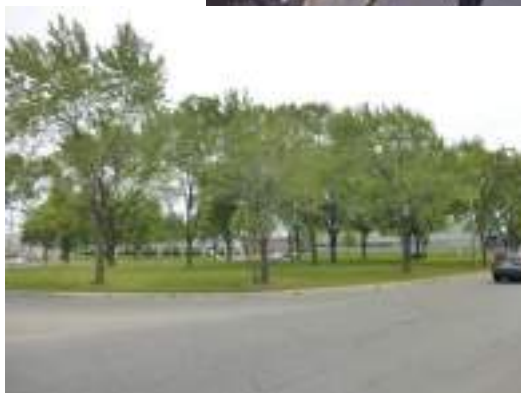
Comme mentionné, le secteur ne possède pas d'espaces verts et n'est pas particulièrement attrayant pour les marcheurs. Toutefois, un rond-point de 4 km² à l'intersection du boulevard Lebeau et de la rue Gince mériterait qu'on porte un peu plus d'attention à sa vocation. Aucune infrastructure piétonne ne favorise actuellement une traversée sécuritaire vers le rond-point ou même dans ses alentours. La continuité du boulevard Lebeau au sud et nord du boulevard Lebeau n'est pas assurée puisque les piétons doivent marcher sur le gazon pour rejoindre les deux bouts de la rue et éventuellement l'arrêt de bus par exemple sur le chemin de la Côte de Liesse.

Figure 19 : Le rond-point du secteur Lebeau est un secteur non exploité pourtant il occupe un espace de près de 4 km² qui a un potentiel d'utilisation. Aussi, aucun aménagement piéton ne permet au piéton de traverser sécuritairement le rond-point.

- d'utiliser le rond-point à d'autres fins que pour la circulation automobile (espace vert par exemple) et de favoriser la traverse du piéton vers le rond-point en ajoutant du marquage et d'autres mesures telles qu'un passage texturé ou surélevé, un bollard, un panneau passage pour piéton;

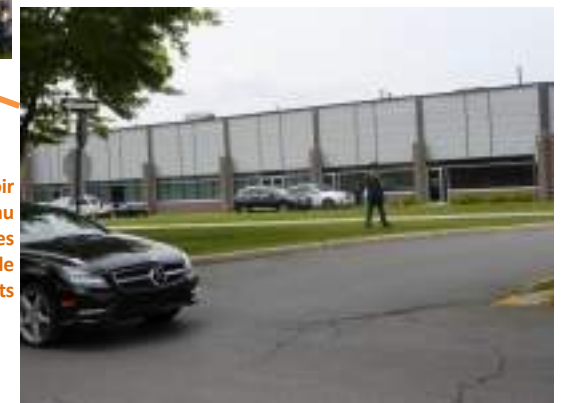
Figure 20 : Il n'y a pas de trottoir reliant le boulevard Lebeau au nord et au sud du rond-point. Les piétons doivent marcher sur le gazon et traverser à des endroits ne comprenant pas de trottoir.
