Janvier 2016

Secteur industriel de Saint-Laurent –  
environs du futur secteur Ericsson  
**Rapport d'audit de potentiel  
piétonnier actif et sécuritaire  
(PPAS)**

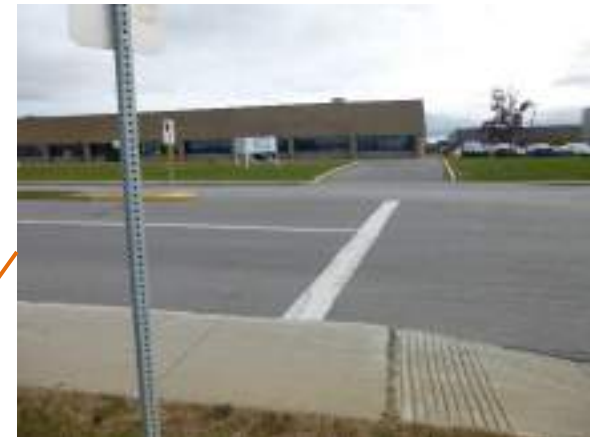
Vingt et un pourcent (21 %) des intersections présentent une entrée charretière à fort débit à proximité. Par exemple, les intersections du boulevard Poirier et de la rue Cohen et celle des rues Dobrin et Levy présentent deux entrées charretières à fort débit à proximité, ce qui augmente les risques de collision entre les piétons et les voitures qui entrent et qui sortent (photo 1). Ces entrées charretières sont toutes des accès aux stationnements des bâtiments industriels. L'achalandage varie donc sûrement en fonction des heures de pointe et selon les quarts de travail des employés.

Photo 1 : Intersection du boul. Poirier et de la rue Cohen, entrée charretière à proximité.

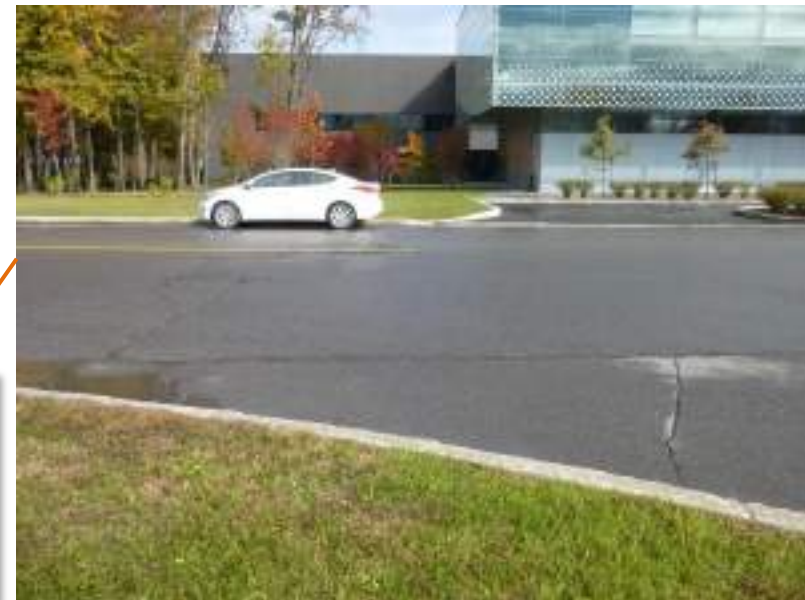
69 % des traverses ont soit moins de 2 bateaux pavés ou un problème avec au moins un de leur bateau pavé (photo 2). Plus précisément, seulement 48 % des intersections ont au moins 2 bateaux pavés par traverse. De ces traverses, 50 % présentent un problème avec au moins un de leur bateau pavé. Ce dernier peut être en mauvais état ou mal aligné.

Photo 2 : Absence de bateau pavé, absence de trottoir et entrée charretière à proximité. Intersection des rues Cohen et Marc-Blain

- Revoir l'alignement des bateaux pavés et prévoir des bateaux pavés où il n'y en a pas, lors des réfections;

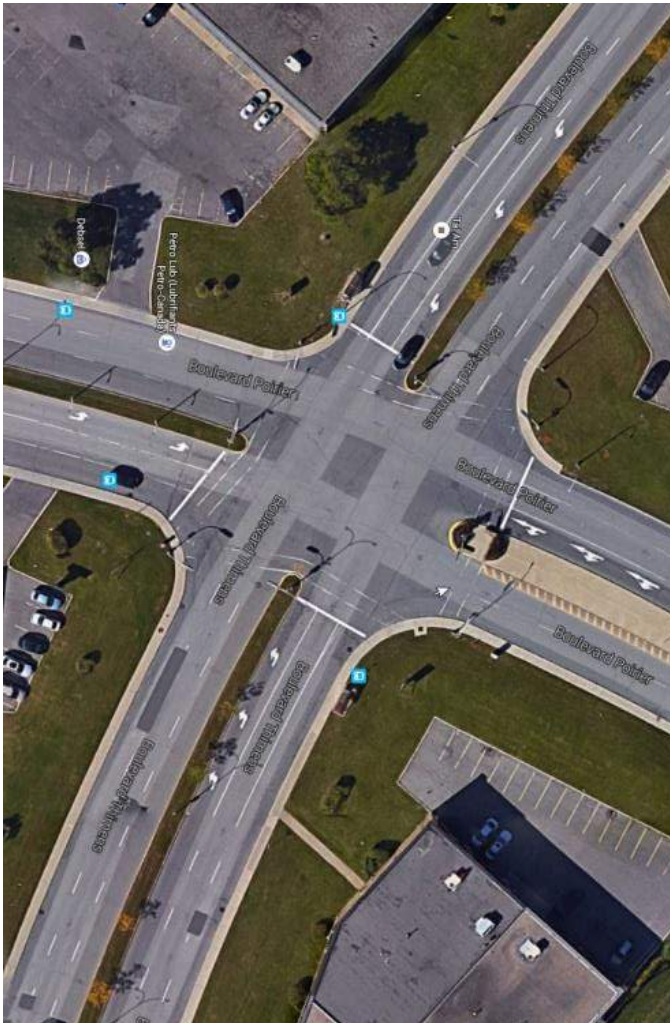
La croisée des boulevards Thimens et Poirier est la plus importante du secteur à l'étude en termes de flux de circulation. De plus, 3 arrêts d'autobus sont présents, dont 2 abribus sur le boulevard Thimens. Les traverses de cette intersection présentent de 5 à 6 voies effectives pour 30 mètres de largeur en moyenne

Photo 3 : Intersection des boulevards Thimens et Poirier (Source : GoogleSatellite)

- Assurer un déneigement efficace des voies piétonnes;
- Installer des panneaux de limite de vitesse sur chaque rue;
- Renforcer la sécurité à l'intersection des boulevards Thimens et Poirier par des mesures telles : remplacer les feux piétons actuels pour des feux avec pictogramme et décompte, augmenter les temps des traverses, installer des panneaux de signalisation des passages piétons et implanter des bateaux pavés;

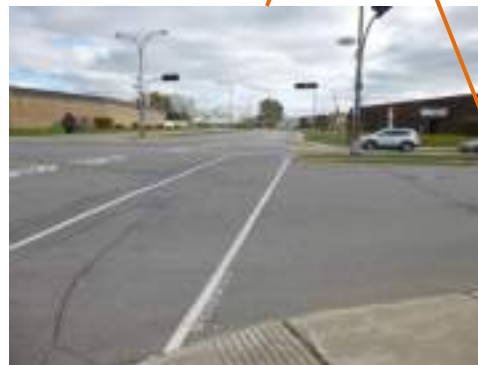
(photo 3). Elle est la seule intersection du secteur avec des passages pour piétons. Ces derniers sont présents à chacune des 4 traverses et sont tous de type deux lignes parallèles (photo 4). Le marquage au sol est visible pour les 4 traverses. Elle est aussi la seule intersection munie de feux de circulation, doublé de feux pour piétons, et ce à toutes les traverses. La traverse nord présente également l'option de la flèche toute droite, qui est associée à une plus grande sécurité pour le piéton. La traverse à l'est présente un décompte numérique disponible en deux temps (un premier temps jusqu'au refuge piéton et un deuxième temps jusqu'à l'autre extrémité de la voie). Pour les autres traverses, les feux piétons auraient avantage à être plus visibles et distinctifs puisqu'il n'est pas évident qu'ils s'adressent aux piétons. À la traverse nord, le feu piéton n'offre pas

Photo 4: Passage piéton de type deux lignes parallèles, traverse du boul. Poirier à l'ouest

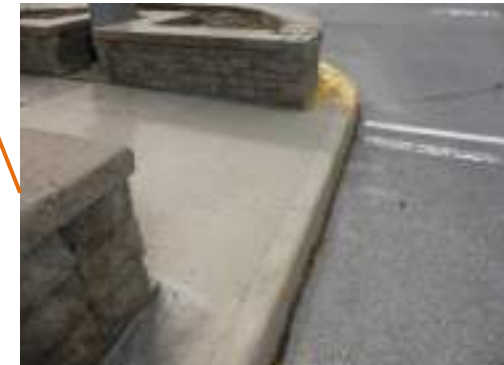
Photo 5: Absence de bateau pavé au niveau du refuge pour piétons, à la traverse du boul. Poirier à l'est de l'intersection

suffisamment de temps pour traverser. La traverse à l'est offre un refuge pour piétons. Par contre, il n'est pas muni de bateau pavé, ce qui est inutilisable pour les personnes âgées ou à mobilité réduite (photo 5). Aucun panneau signalant le passage pour piéton n'est présent.

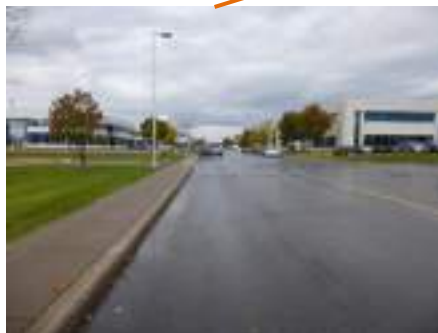
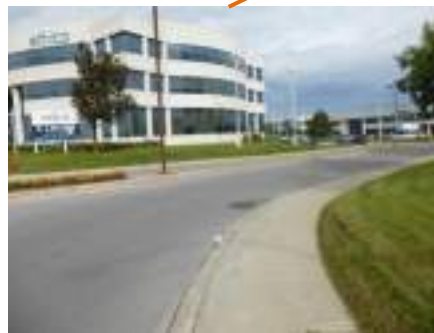
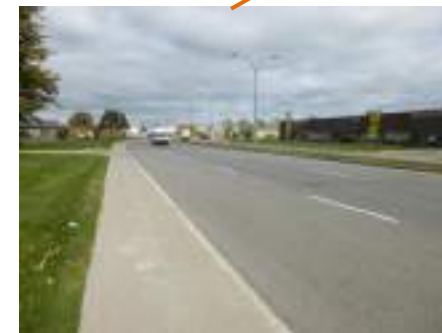
Photo 6 : Exemples de la présence de trottoirs de 1,7 mètre de large sur la rue Levy, la rue Marc-Bain et le boulevard Poirier

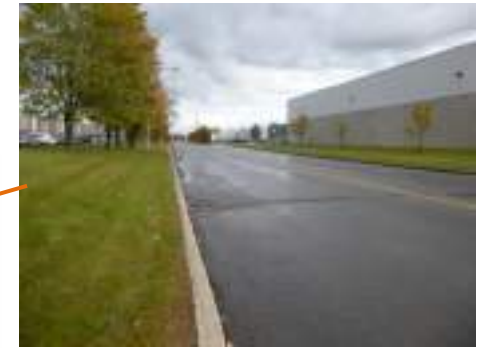
Sur les rues Dobrin et Cohen, aucune voie piétonne n'a été prévue, ce qui désavantage 17 bâtiments dans le secteur audité, dont un en construction, qui accueillera en octobre 2016 les 1 600 employés d'Ericsson. Pourtant, des arrêts d'autobus se trouvent sur ces rues, supposant une certaine présence de piéton. Le niveau de service pour les piétons n'est pas cohérent avec l'achalandage de ces usagers de la route.

Photo 7 : Rue Dobrin, absence de trottoir

- Prévoir des trottoirs, idéalement de chaque côté sur les rues Cohen et Dobrin ou, si ce n'est pas possible, faire un marquage au sol réservé aux déplacements piétons (zone hachurée, pictogramme, etc.);

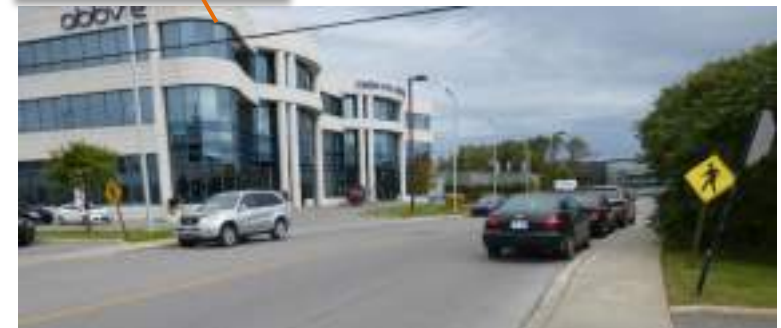
On note deux panneaux indiquant un passage piéton (sans marquage au sol) sur la rue Marc-Blain, qui ont été demandés par l'entreprise Abbvie, pour la sécurité de leurs employés qui traversent d'un bâtiment à l'autre. Néanmoins, sans marquage au sol et autre mesure physique, la traverse comporte des risques pour la sécurité.

Photo 8 : Panneaux indiquant un passage piéton sur Marc-Blain

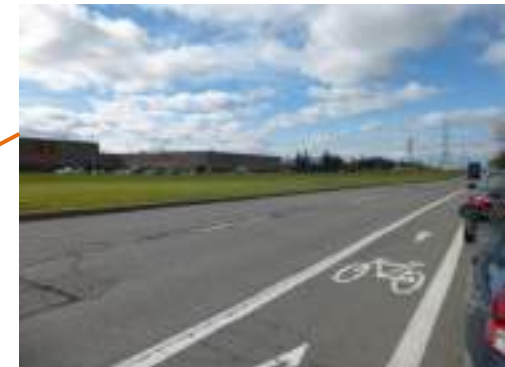
Photo 9 : Bande cyclable sur le boulevard Thimens

- Relier le secteur à la voie cyclable sur Thimens et à la bibliothèque du boisé en s'assurant que le parcours est sécuritaire (en réalisant un audit de potentiel piétonnier);
