Janvier 2015

Trajet Marcel-Laurin–Côte-Vertu
Rapport d'audit de potentiel
piétonnier actif et sécuritaire
(PPAS)

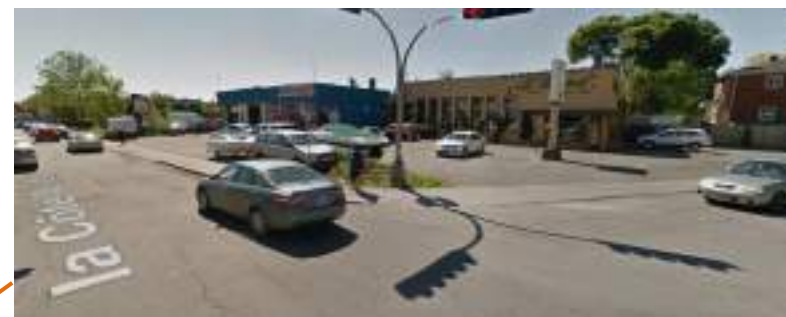
Figure 3 : On retrouve, sur plus de la moitié des tronçons, des entrées charretières comme celle-ci à l'intersection de Saint-Germain et de Côte-Vertu. Les entrées charretières peuvent être problématiques pour la cohabitation piétons/automobilistes de même que présenter un danger pour les piétons vulnérables durant l'hiver. (Source de l'image : GoogleStreet)

- de limiter le nombre d'entrées charretières sur le boulevard Côte-Vertu, surtout à proximité des lieux achalandés par les piétons;
- d'ajouter des panneaux et des passages pour piétons marqués au sol notamment sur les deux longs tronçons de près de 320 mètres ne permettant pas aux piétons de traverser sur le boulevard Côte-Vertu;
- de faire en sorte que le feu piéton se déclenche automatiquement pour la traverse sud des boulevards Marcel-Laurin et Côte-Vertu;
- d'ajouter des lignes d'arrêt dans les deux bretelles d'accès de l'intersection des boulevards Marcel-Laurin et Côte-Vertu (il y a actuellement seulement les feux);
- d'installer de l'éclairage à l'échelle du piéton;
- d'ajouter des plantations d'arbres pour améliorer la fraîcheur pour les piétons;
- d'étudier la possibilité de mettre en place un système de vélos en libre-service près du métro Côte-Vertu.

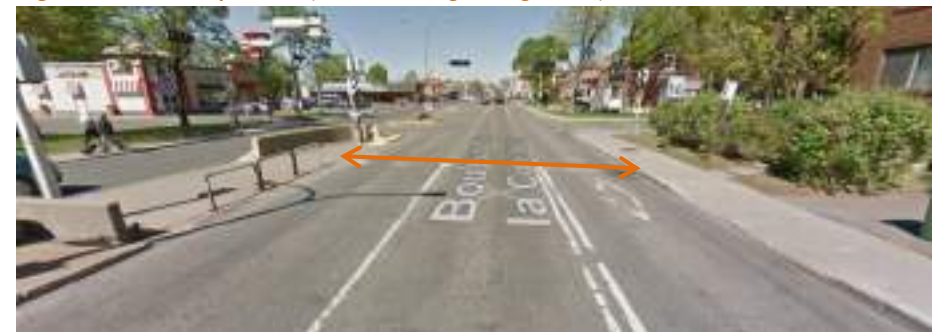
Figure 4 : L'intersection de Côte-Vertu et de Cardinal présente une incohérence au niveau des bateaux pavés, comme 22 autres traverses auditées dans le secteur. Ici, le bateau pavé n'est pas aligné avec la traverse piétonne. (Source de l'image : GoogleStreet)

- d'améliorer l'état des trottoirs qui ont été qualifiés en faible à moyen (annexe 1), de même que les bateaux pavés problématiques (annexe 2);
- d'aligner les bandes parallèles avec le refuge piéton à la traverse nord de l'intersection des boulevards Côte-Vertu et Décarie;

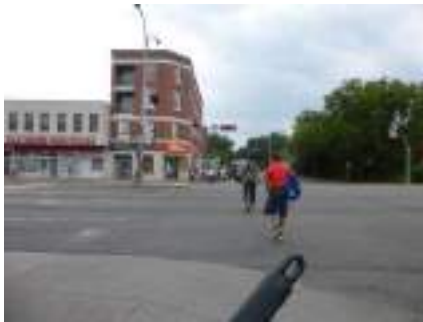
Pour 40 % des traverses auditées, le marquage des traverses piétonnes était peu visible. Pour les lignes d'arrêt, il s'agissait de 58 % des traverses qui présentaient un marquage peu visible. Le marquage aux abords du métro devrait être fait en priorité compte tenu de l'achalandage de piétons (figure 5). Aussi, non loin du métro, à l'intersection des rues Côte-Vertu et de Basile Moreau, le marquage devrait être fait en priorité. À cela s'ajoute le constat qu'il n'y a pas de feu ni même d'arrêt, malgré le fort débit d'automobiles tournant à droite sur la rue Basile Moreau pour atteindre, entre autres, le stationnement du collège Vanier.

Figure 5: Le marquage à l'intersection de Côte-Vertu et de Gohier est défaillant, pourtant, il se situe directement en face de la station de métro, une traverse achalandée par les piétons.

- de s'assurer que le marquage au sol est visible, surtout aux abords du métro (intersections Gohier/Côte-Vertu et Décarie/Côte-Vertu) et à l'intersection du boulevard Côte-Vertu et de la rue Basile Moreau;

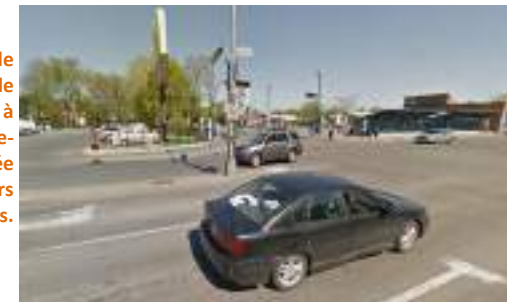
Aux abords du métro, plusieurs interventions faciliteraient les déplacements sécuritaires des piétons. En effet, malgré la mixité des usagers du secteur, plusieurs traverses comportent des panneaux interdisant le passage des piétons. Par exemple, la traverse ouest de l'intersection des rues Côte-Vertu et de Gohier est interdite, bien qu'elle soit bordée de quartiers résidentiels, d'arrêts d'autobus, de restaurants et surtout, de la station de métro (figure 6). L'entrée charretière du McDonald's est située très près de l'intersection et de l'entrée et de la sortie des autobus au terminus Côte-Vertu. Une attention particulière devrait y être portée vu le flot important d'automobiles, d'autobus et de piétons. Les mesures devraient viser la réduction des conflits, de la vitesse et la sécurisation des déplacements des usagers de la route les plus vulnérables, soit les piétons et les cyclistes.

Figure 6: La traverse ouest de l'intersection de Côte-Vertu et de Gohier est interdite aux piétons à l'instar de l'intersection Côte-Vertu/Saint-Germain pourtant bordée de part et d'autre par des quartiers résidentiels et des arrêts d'autobus. (Source de l'image : GoogleStreet)

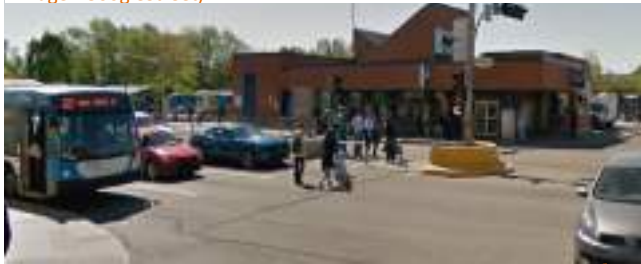
Les traverses est et ouest de l'intersection des rues Côte-Vertu et de Décarie comportent des refuges pour piétons. Malheureusement, celles-ci sont aux prises avec de flagrantes problématiques de non-synchronisme des feux piétons de part et d'autre des refuges. Il a été observé que cette configuration favorise la traversée des piétons à des moments interdits (figure 7). De plus, au nord de cette même intersection, on retrouve un refuge surélevé au milieu des bandes parallèles forçant ainsi les piétons à dévier de l'axe de la traverse (figure 8). Cette intersection est particulièrement importante vu la proximité du métro Côte-Vertu et du centre d'achat *Les Galeries Norgate* au nord-est.

Figure 5 : Le non-synchronisme des deux feux piétons de part et d'autre du refuge de la traverse est de l'intersection Côte-Vertu/Décarie favorise la traversée de piétons à des moments inopportuns. (Source de l'image : GoogleStreet)

- d'intégrer ces recommandations dans la mise à jour du Plan de transport local de Saint-Laurent;
- de revoir le synchronisme des feux piétons à l'intersection des boulevards Côte-Vertu et Décarie afin qu'il permette aux piétons de traverser sans devoir s'arrêter au refuge;

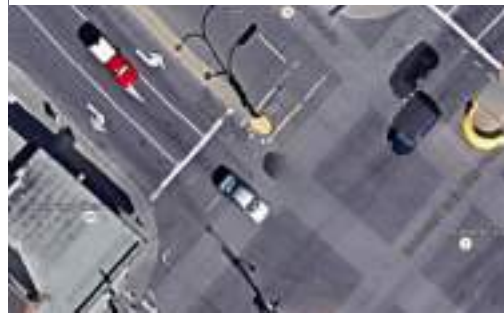
Figure 8 : La traverse nord de l'intersection Côte-Vertu/Décarie est marquée par un refuge surélevé au milieu des deux bandes parallèles forçant les piétons à le dévier. (Source de l'image : GoogleSatellite)

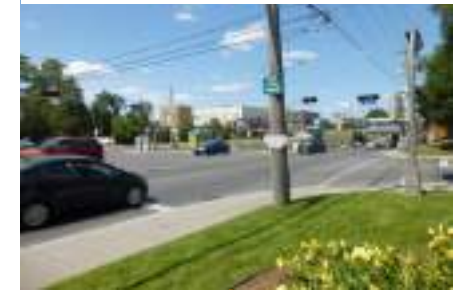
La configuration de la traverse ouest de l'intersection Muir/Côte-Vertu semble interdire le passage des piétons, pourtant aucune signalisation ne l'indique. Se situant à proximité de la gare Montpellier et en vue de l'aménagement d'une future place publique au coin nord-est de l'intersection, la configuration de cette intersection pourrait être revue (figure 9).

Figure 6 : La traverse ouest de l'intersection Muir/Côte-Vertu, à proximité de la gare Montpellier, ne permet pas le passage des piétons, mais aucun panneau ne l'indique.

- de mettre en place des mesures d'apaisement de la circulation dans le cadre de l'aménagement de la place publique à proximité de la gare Montpellier telles que des avancées de trottoirs, des élargissements de trottoirs, des bollards, des bacs à fleurs, des supports à vélo sur rue, etc. et d'assurer une traversée sécuritaire à l'intersection de la rue Muir et du boulevard Côte-Vertu;

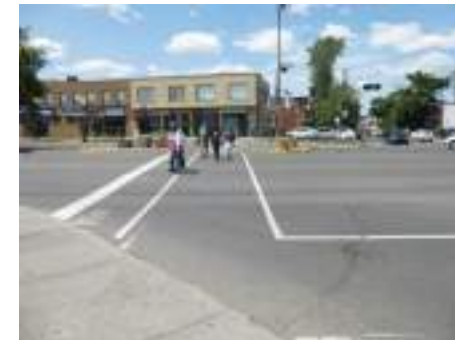
Figure 7 : Plusieurs refuges pour piétons sont présents sur les tronçons audités de Marcel-Laurin et de Côte-Vertu comme celui-ci sur la traverse ouest de l'intersection de Montpellier et de Côte-Vertu. Les refuges permettent aux piétons davantage de confort dans la traversée des six voies que composent ces boulevards.
