Janvier 2015

Campus Saint-Laurent de Technoparc Montréal

Rapport d'audit de potentiel  
piétonnier actif et sécuritaire  
(PPAS)

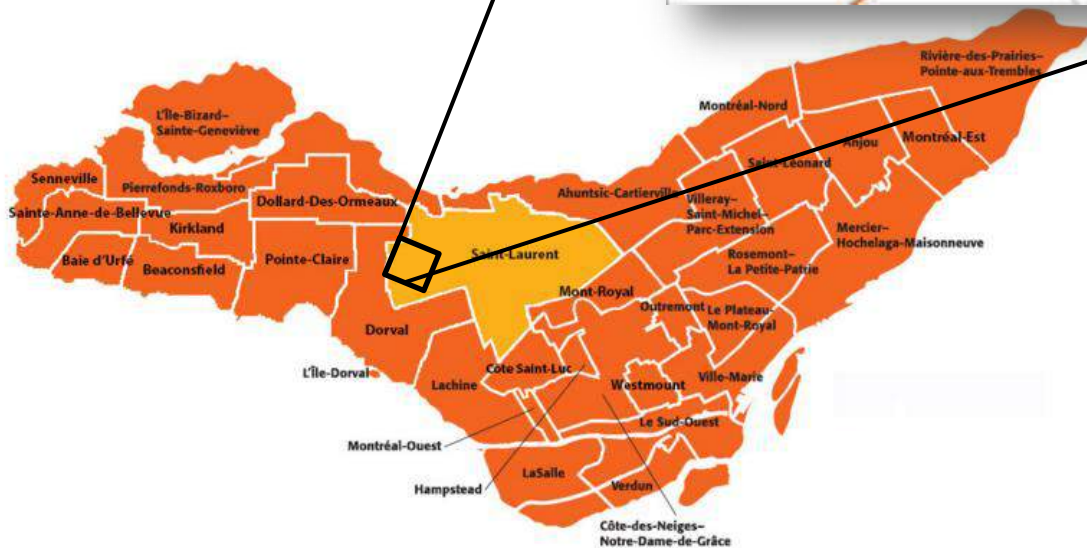
Figure 1 : Les neuf intersections auditées portent les numéros 400 à 408 et les onze tronçons audités portent les numéros 4000 à 4010.

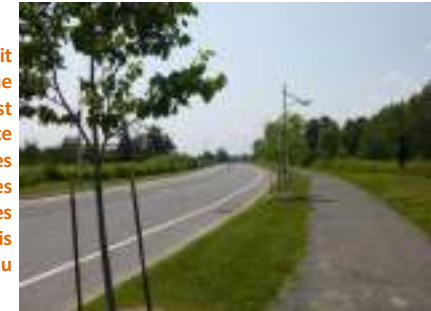
Figure 2 : Comme on le voit sur ce tronçon de l'avenue Marie Curie, le secteur est marqué par une abondante végétation et des bandes cyclables qui arpentent les rues. Plus de la moitié des tronçons étaient munis d'un éclairage à l'échelle du piéton.

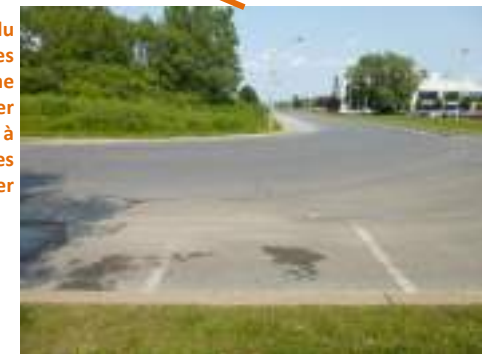
La grande majorité des traverses (79 %) détenaient des passages piétons qui étaient pour la plupart d'entre eux, des bandes blanches parallèles (74 % des traverses avec passages piétons). Le marquage permet une traversée sécuritaire en indiquant au piéton où circuler et à l'automobiliste où arrêter précisément. Le marquage faisait par contre défaut pour une dizaine de passages piétons. Pour ce qui est des lignes d'arrêt, il s'agit de 40 % des cas qui étaient visibles. Certains passages piétons marqués ne reliaient pas deux voies piétonnes comme on le voit sur la figure 5,

Figure 5 : En plus du marquage déficient, les bandes parallèles ne permettent pas de relier deux voies piétonnes à l'intersection des rues Marie Curie et Alexander Fleming.

c'est-à-dire qu'ils relient un trottoir (ou un sentier piéton) à une rue qui ne possédait pas de trottoir. C'est également le cas aux intersections des rues Alfred Nobel et Frederick Banting et de Alfred Nobel et Albert Einstein. Dans ces derniers cas, les bandes blanches parallèles menaient vers une chaîne de trottoir et une partie d'entrée charretière.

- d'intégrer ces recommandations dans la mise à jour du Plan de transport local de Saint-Laurent;
- de s'assurer que le marquage est visible pour tous les passages piétons et les lignes d'arrêt dans le Technoparc;

- d'aligner les passages piétons vers les voies piétonnes pour assurer une continuité;
- d'ajouter du mobilier urbain qui permettrait aux gens de s'asseoir;

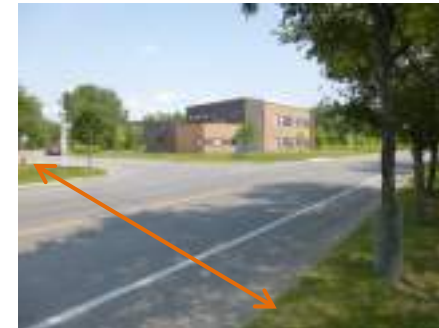
Dans 28 % des traverses étudiés, un des deux coins ne comprenait pas de bateau pavé et 28 % des traverses comportait un bateau pavé problématique parce qu'il avait du sable, des trous ou du gazon. L'intersection de Marie Curie et Albert Einstein ne comprend pas d'arrêt pour les voitures sur Marie Curie rendant moins sécuritaire la traversée des piétons, d'autant plus qu'il n'y a pas de passages qui indiquent la présence de piéton (figure 6).

Figure 2 : L'intersection de Marie Curie et Albert Einstein ne possède pas d'arrêt ni de passages pour piétons.

- de prévoir les aménagements piétons dès les premières phases du développement de l'éco-campus et du développement de la mixité du secteur;
- d'ajouter un arrêt à l'intersection de Marie Curie et Albert Einstein et d'y ajouter des passages pour piétons;

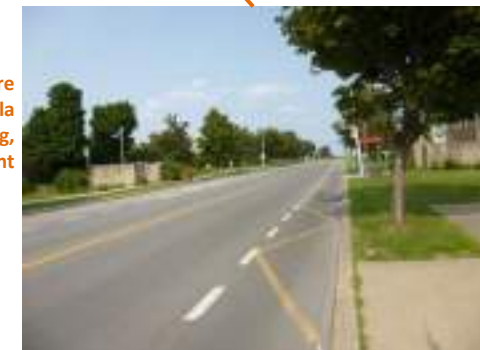
On remarque aussi des cas où, pour rejoindre un arrêt d'autobus, les piétons doivent marcher sur la chaussée de la rue, ce qui peut poser certains problèmes de sécurité, notamment en hiver. C'est le cas sur la portion sud de Frederick Banting ou encore sur la portion est de Marie Curie à l'intersection de Albert Einstein (figure 7).

Figure 7 : Pour rejoindre l'arrêt d'autobus sur la rue Frederick Banting, les piétons doivent circuler dans la rue.

- d'ajouter des voies piétonnes sur les rues Albert Einstein et Marie Curie afin d'assurer une continuité dans le réseau de voies piétonnes ou à tout le moins d'ajouter des voies piétonnes menant aux arrêts d'autobus sur les rues Frederick Banting et Marie Curie;

- de déneiger les sentiers piétons et les trottoirs l'hiver afin que les piétons n'aient pas à circuler dans la rue, surtout pour rejoindre les arrêts d'autobus;

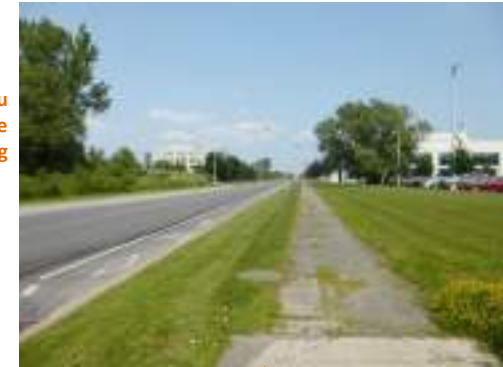
Près de la moitié des voies piétonnes était considérée comme des sentiers généralement bien entretenus. Par contre, celui sur Alexander Fleming n'était pas en très bon état, ce qui était plus problématique considérant que cette infrastructure n'est que d'un seul côté de la rue (figure 8). De plus, comme indiqué dans le Plan directeur de développement, d'aménagement et d'accessibilité du Technoparc Montréal (2014), en hiver, les trottoirs non déneigés de Technoparc Montréal peuvent devenir hasardeux pour les piétons.

Figure 3 : L'entretien du sentier piéton sur la rue Alexander Fleming laisse à désirer.
