Janvier 2015

RUI Chameran-Lebeau

Rapport d'audit de potentiel
piétonnier actif et sécuritaire
(PPAS)

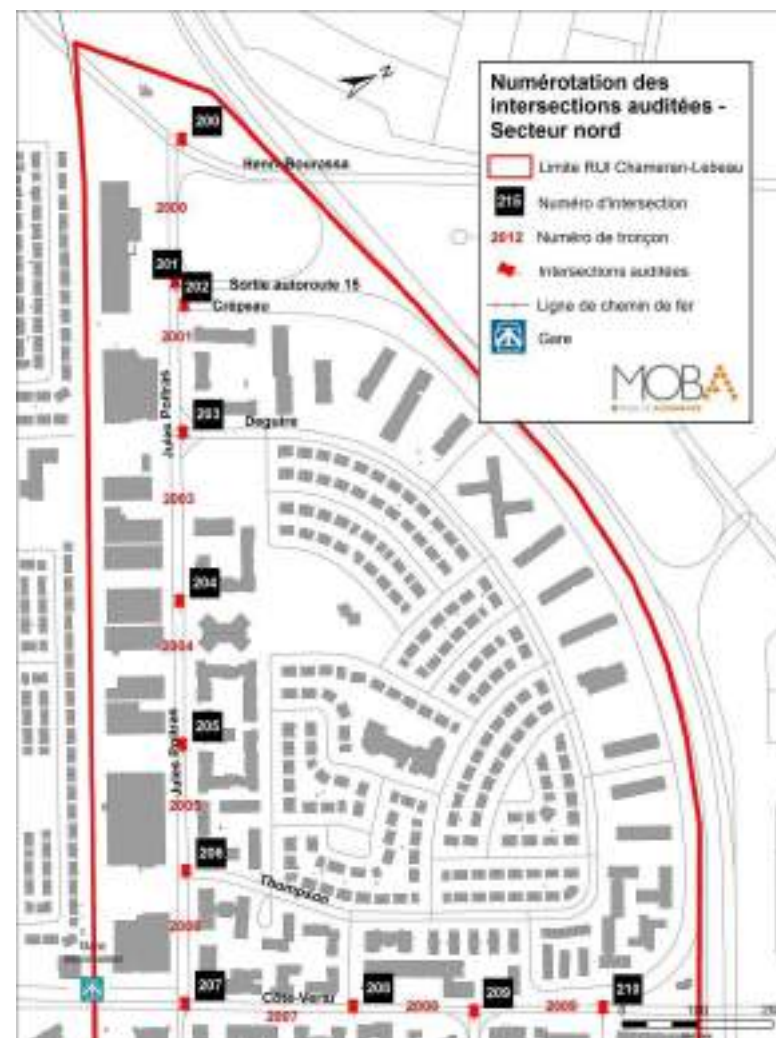
Figure 2 : Les 11 intersections auditées portent les numéros 200 à 210 et les 9 tronçons audités portent les numéros 2000 à 2009 (le tronçon 2002 est absent).

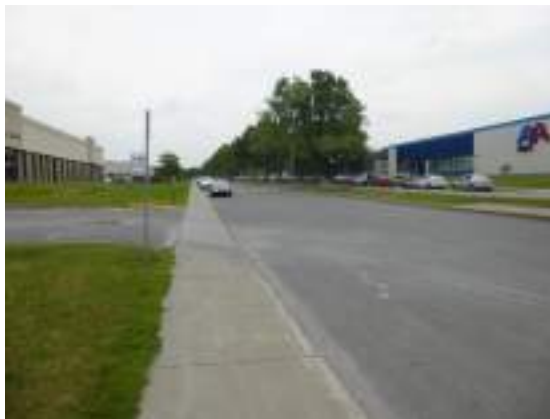
Même si le marquage au sol ne permet pas de distinguer les différentes voies, l'observation et la largeur de la rue démontrent généralement six voies, quatre voies de circulation et deux de stationnement. Pour 42 % des traverses, il est nécessaire de franchir quatre voies de circulation et deux de stationnement (figure 13). Aux arrêts, le boulevard Lebeau rencontre des rues de quatre voies, deux de circulation et deux de stationnement.

Figure 13 : Même s'il n'y a pas de marquage séparant les différentes voies, la largeur de la rue permet aux automobilistes de se stationner en bordure et d'être deux voitures côte à côte.
