Janvier 2016

Secteur industriel de Saint-Laurent –  
environs du futur secteur Ericsson  
**Rapport d'audit de potentiel  
piétonnier actif et sécuritaire  
(PPAS)**

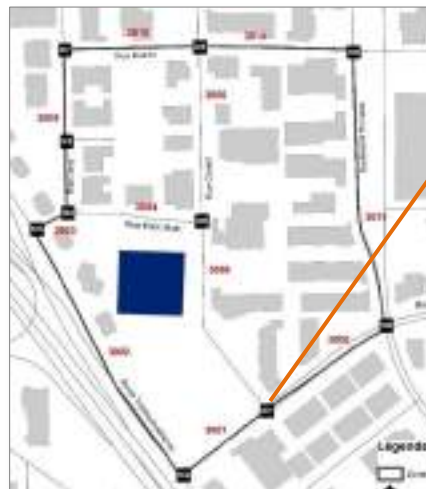
Vingt et un pourcent (21 %) des intersections présentent une entrée charretière à fort débit à proximité. Par exemple, les intersections du boulevard Poirier et de la rue Cohen et celle des rues Dobrin et Levy présentent deux entrées charretières à fort débit à proximité, ce qui augmente les risques de collision entre les piétons et les voitures qui entrent et qui sortent (photo 1). Ces entrées charretières sont toutes des accès aux stationnements des bâtiments industriels. L'achalandage varie donc sûrement en fonction des heures de pointe et selon les quarts de travail des employés.

Photo 1 : Intersection du boul. Poirier et de la rue Cohen, entrée charretière à proximité.

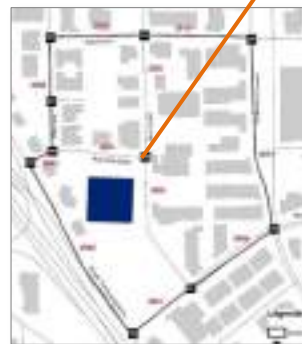
69 % des traverses ont soit moins de 2 bateaux pavés ou un problème avec au moins un de leur bateau pavé (photo 2). Plus précisément, seulement 48 % des intersections ont au moins 2 bateaux pavés par traverse. De ces traverses, 50 % présentent un problème avec au moins un de leur bateau pavé. Ce dernier peut être en mauvais état ou mal aligné.

Photo 2 : Absence de bateau pavé, absence de trottoir et entrée charretière à proximité. Intersection des rues Cohen et Marc-Blain

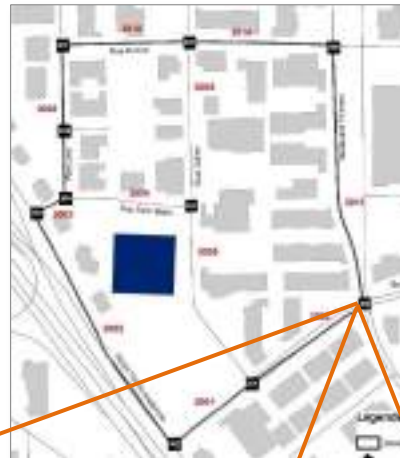
(photo 3). Elle est la seule intersection du secteur avec des passages pour piétons. Ces derniers sont présents à chacune des 4 traverses et sont tous de type deux lignes parallèles (photo 4). Le marquage au sol est visible pour les 4 traverses. Elle est aussi la seule intersection munie de feux de circulation, doublé de feux pour piétons, et ce à toutes les traverses. La traverse nord présente également l'option de la flèche toute droite, qui est associée à une plus grande sécurité pour le piéton. La traverse à l'est présente un décompte numérique disponible en deux temps (un premier temps jusqu'au refuge piéton et un deuxième temps jusqu'à l'autre extrémité de la voie). Pour les autres traverses, les feux piétons auraient avantage à être plus visibles et distinctifs puisqu'il n'est pas évident qu'ils s'adressent aux piétons. À la traverse nord, le feu piéton n'offre pas

Photo 4: Passage piéton de type deux lignes parallèles, traverse du boul. Poirier à l'ouest

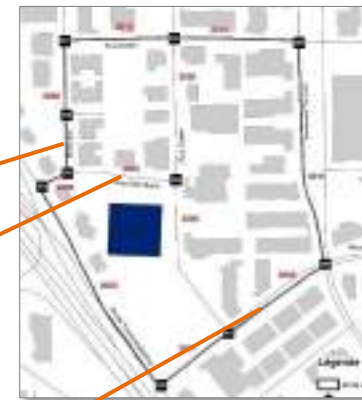
La base d'un déplacement piéton sécuritaire commence, dans la conception des rues nord-américaine, par la présence de trottoirs, offrant un espace dédié au piéton et séparé de la voie routière. À l'exception des tronçons des rues Dobrin et Cohen, on trouve sur toutes les autres voies et de chaque côté de la rue des trottoirs en bon état de 1,7 mètre, le minimum pour que deux personnes puissent marcher côte à côte de façon confortable, pour que puisse rouler un fauteuil roulant, etc.

Photo 6 : Exemples de la présence de trottoirs de 1,7 mètre de large sur la rue Levy, la rue Marc-Bain et le boulevard Poirier
