Janvier 2015

Trajet Marcel-Laurin–Côte-Vertu
Rapport d'audit de potentiel
piétonnier actif et sécuritaire
(PPAS)

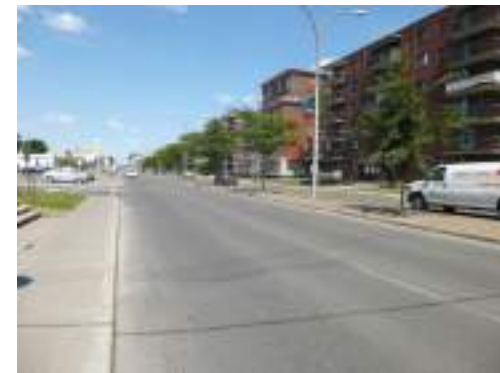
Figure 2 : Les secteurs audités sont marqués par une diversité des usages comme on le voit ici sur le boulevard Côte-Vertu où se côtoient milieu résidentiel dense et commerces.
